3.3.1. Jelgavas pilsētas meliorācijas un lietus ūdeņu kanalizācijas sistēmas, ar tām saistītās problēmas

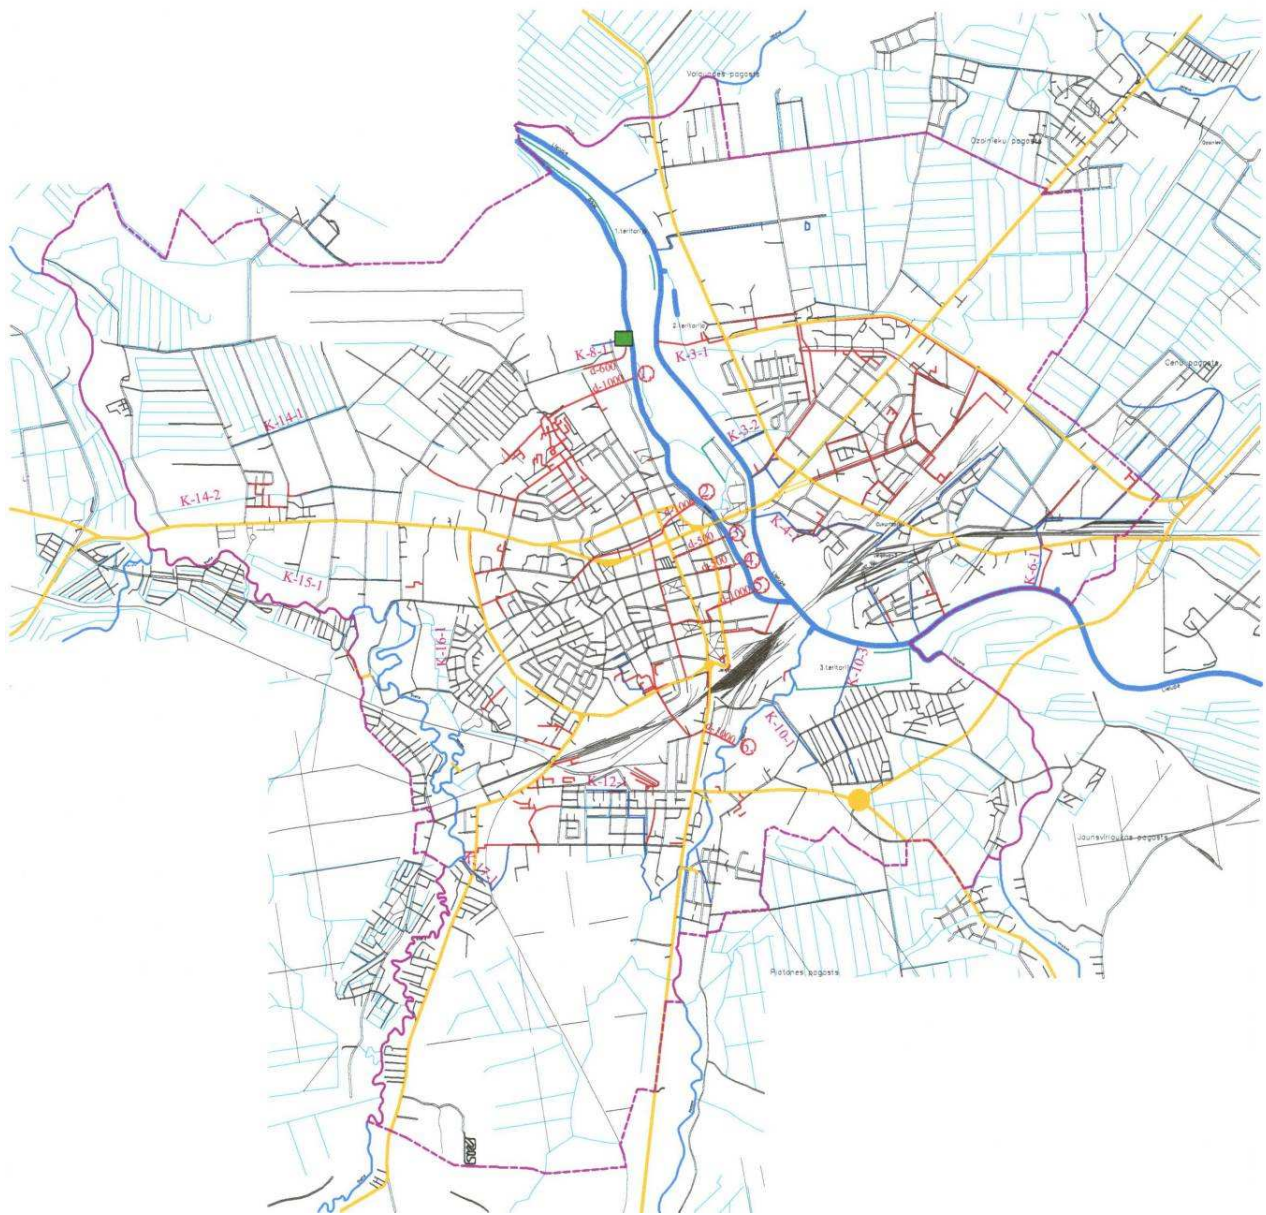
3.3.1. attēls Jelgavas pilsētas lietus ūdens kanalizācijas tīkls

Šobrīd darbojās **kopējās kanalizācijas sistēmas** ar šādiem kolektoriem:

- 1) **Miķelsona kolektors (d=1.0m)** – izlaide Driksā Čakstes bulvārī;
- 2) **Jēkaba kolektors (d=1.0m)** - izlaide Driksā Čakstes bulvārī;
- 3) **Driksas ielas kolektors (d=0.5m)** - izlaide Driksā Čakstes bulvārī Driksas ielas turpinājumā;
- 4) **Raiņa ielas kolektors (d=0.5m)** - izlaide Driksā Čakstes bulvārī pie Sporta nama;
- 5) **Jāņa ielas kolektors (d=1.4m)** - izlaide Driksā
- 6) **Savienības ielas kolektors (d=1.0m)** - izlaide Platonē Savienības ielas turpinājumā;
- 7) **Latvijas dzelzceļa kolektors (d=0.7m)** - izlaide Driksā Sporta ielas apkaimē
- 8) **Latvijas dzelzceļa kolektors (d=0.7m)** - izlaide Platonē Lapu ielas apkaimē

Lielākās lietus kanalizācijas sistēmas un kolektori ir:

- 1) **Atmodas ielas kolektors (d=1.5m)** - izlaide Driksā netālu no pilsētas attīrīšanas ietaisēm;
- 2) **Viskaļu - Smiltnieku ielas kolektors (d=0.7m)** - izlaide Svētes upē;
- 3) **Loka maģistrāles kolektors (d=1.5m)** - izlaide Lielupē (labajā krastā);
- 4) **Brīvības bulvāra kolektors (d=1.5m)** - izlaide Lielupē (labajā krastā) Vecā ceļa ielas galā;
- 5) **Jelgavas cukurfabrikas kolektors (d=1.5m)** – izlaide grāvī un pēc tam Lielupē (labajā krastā) Peldus ielas turpinājumā;
- 6) **Langervaldes ielas kolektors (d=1.0m)** (nepabeigts) – izlaide grāvī un pēc tam Lielupē (labajā krastā)

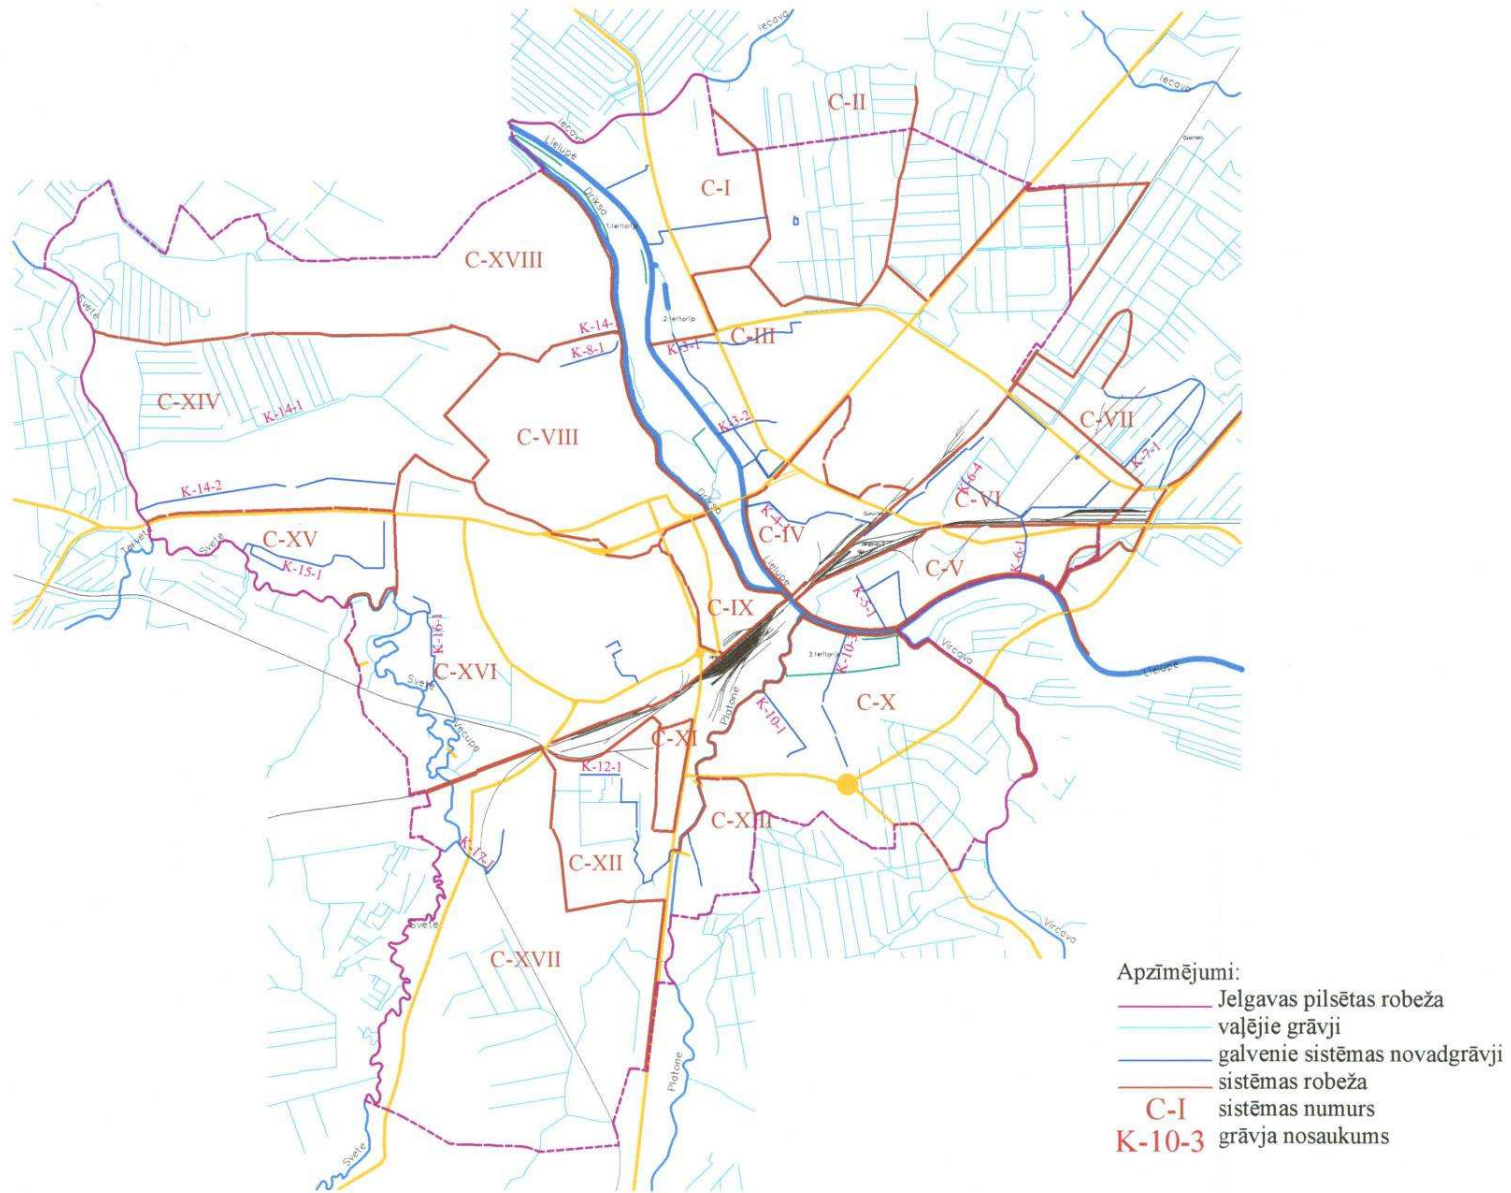
3.3.2. attēls Jelgavas pilsētas vaļējo grāvju tīkls

Pilsētas teritorijas aiz lielā apvedceļa loka ir nosusinātas ar atklāto susinātājgrāvju un novadgrāvju tīklu. Nosusināšanas grāvju tīklu daļēji uzrauga un kopj zemes lietotāji un īpašnieki, bet novadgrāvju tīkls pēc tā izrakšanas nav kopts un tīrīts, tie ir aizauguši un aizsērējuši, daudzviet pielūžņoti, caurtekas nav tīrītas un remontētas.

- Valējo grāvju gultnes daudzviet ir aizaugušas, piesērējušas un piegružotas, atkritumi izsauc arī caurteku nosprostošanos
- Grāvji patvaļīgi tiek aizbērti, caurtekas nosprostotas vai pat likvidētas
- Caurteku iebūves atzīmes ir augstākas par grāvja gultnes atzīmēm
- Grāvjos tiek ievadīti sadzīves notekūdeņi
- Pilsētā ir vietas, kur notiek teritorijas pārpurvošanās augstā gruntsūdens līmeņa un nesakārtotās virsūdeņu aizvadīšanas dēļ
- Palu laikā līmeņi grāvjos kāpj un pilsētas teritorijas zemākās vietas applūst
